Neue Wege für die **Urtenen**

Ökologische
Beurteilung

Lebensraum-
Leitbild

Renaturierungs-
Idee
ARA Holzmühle

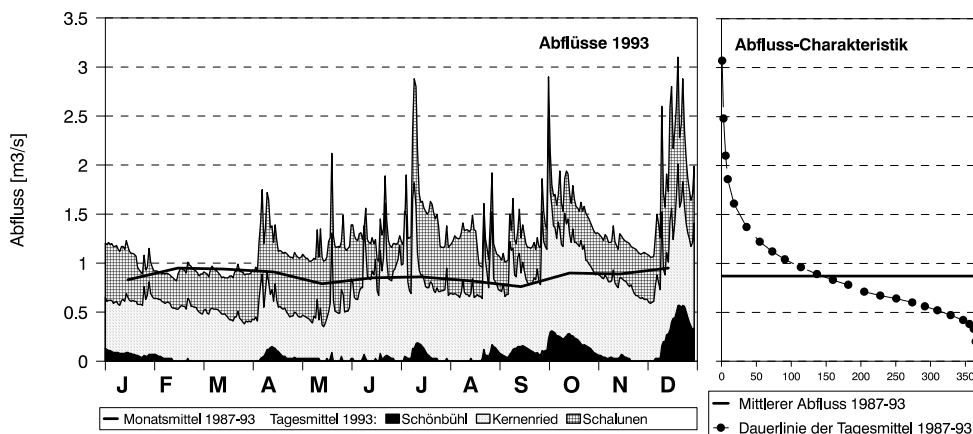
Abflusscharakteristik der Urtenen: die Abbildung zeigt links die Tagesmittel der Abflüsse in Schönbühl, Kernenried und Schalunen und die Monatsmittel in Kernenried (Periode 1987-93). Rechts sind für Kernenried der mittlere Abfluss 1987-93 und die Dauerlinie der Tagesmittel für die gleiche Periode dargestellt. (Daten: Hydrologisches Jahrbuch des Kantons Bern 1993)

Charakteristisch für den **Abfluss** der Urtenen sind aus ökologischer Sicht insbesondere die folgenden Punkte:

- Das Abflussregime zeigt eine sehr gleichmässige Verteilung der Abflüsse über das ganze Jahr; ausgeprägte Niederwasserperioden fehlen.
- An den Messstationen Kernenried und Schalunen zeigt sich ein relativ hoher Basisabfluss (0,5 bzw. 0,9 m³/s), der kaum je unterschritten wird (Grundwasserexfiltration und ARA); damit fehlen extreme Niedrigwasser-Situationen.

- Die Hochwasserereignisse zeigen keine extremen Abflüsse im Verhältnis zum Basisabfluss (1993: 2-3-fache Wassermengen). Auch die Spitzen in der Periode 1987-93 (Schönbühl 1,71 m³/s, Kernenried 6,87 m³/s, Schalunen 14,17 m³/s) liegen nicht extrem hoch. Daher sind Erosionstendenzen und Geschiebeumlagerungen eher schwach ausgebildet.

- Der Q₃₄₇-Wert (Abfluss der an 347 Tagen im Jahr überschritten wird) bei Kernenried liegt bei 0,42 m³/s, während des halben Jahres liegt der Abfluss unter 0,78 m³/s. Da die ARA Holzmühle im Mittel ca. 0,2 m³/s Wasser liefert, liegen die Verdünnungsverhältnisse sehr ungünstig.

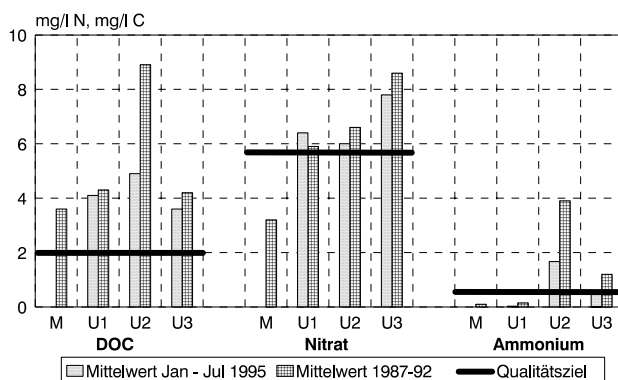
Chemische Wasserqualität der Urtenen. Die Abbildung zeigt die Mittelwerte einiger Stoffgehalte aus den Messperioden 1987-92 bzw. Januar-Juli 1995 im Vergleich zu den Qualitätszielen der Verordnung über die Abwasser-einleitung. Die **Stoffe:** DOC (gelöster organischer Kohlenstoff) in mg/l C; Nitrat (NO_3) und Ammonium (NH_4) in mg/l N. Die **Probstellen:** M - Moosseeausfluss, U1 - 50m oberhalb der ARA Holzmühle, U2 - 200m unterhalb der ARA, U3 - bei Schalunen.

Die Abbildung (unten) zeigt, dass die **DOC-Gehalte** in der Urtenen deutlich über den Qualitätszielen liegen. Der ebenfalls hohe Wert beim Moossee-Ausfluss zeigt deutlich dessen Beteiligung am DOC-Gehalt. Die Zunahme bei U2 zeigt die Belastung durch die ARA (1995 niedriger). Bis Schalunen (U3) wird schon ein Teil wieder abgebaut. Der Abbau kann aber im Bereich unterhalb der ARA zu Sauerstoffdefiziten führen.

Die **Ammonium-Gehalte** steigen nach der ARA massiv über das in der VAE vorgegebene Qualitätsziel (QZ), werden aber im Verlauf der Selbstreinigungsstrecke in Nitrat umgewandelt. Aber auch bei Schalunen ist das QZ noch überschritten. Insbesondere bei hohen Temperaturen im Sommer kann der oben beschriebene Abbau über Nitrit zu Nitrat zu Problemen für die Fischfauna führen.

Die **Nitrat-Gehalte** liegen schon oberhalb der ARA zu hoch und steigen unterhalb kontinuierlich an. Dies deutet auf einen starken Eintrag aus der Landwirtschaft hin. Berechnungen von BALMER (1993) zeigen denn auch, dass etwa die Hälfte der Stickstoffbelastung des Gebietes aus der Landwirtschaft, ein Drittel aus der ARA und der Rest aus diffusen Quellen stammt.

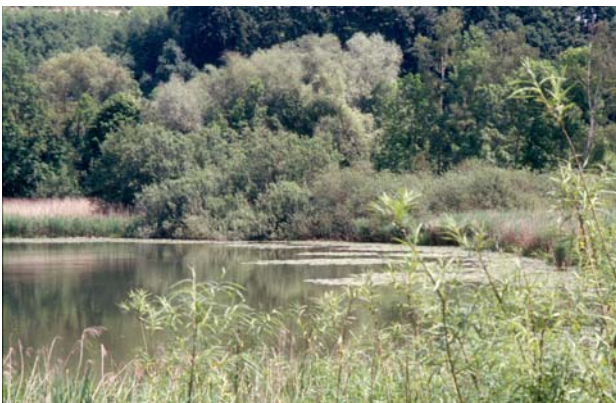
Der kleine (Bild) und der grosse Moossee bilden noch die letzten Überreste der einstigen Sumpflandschaft.

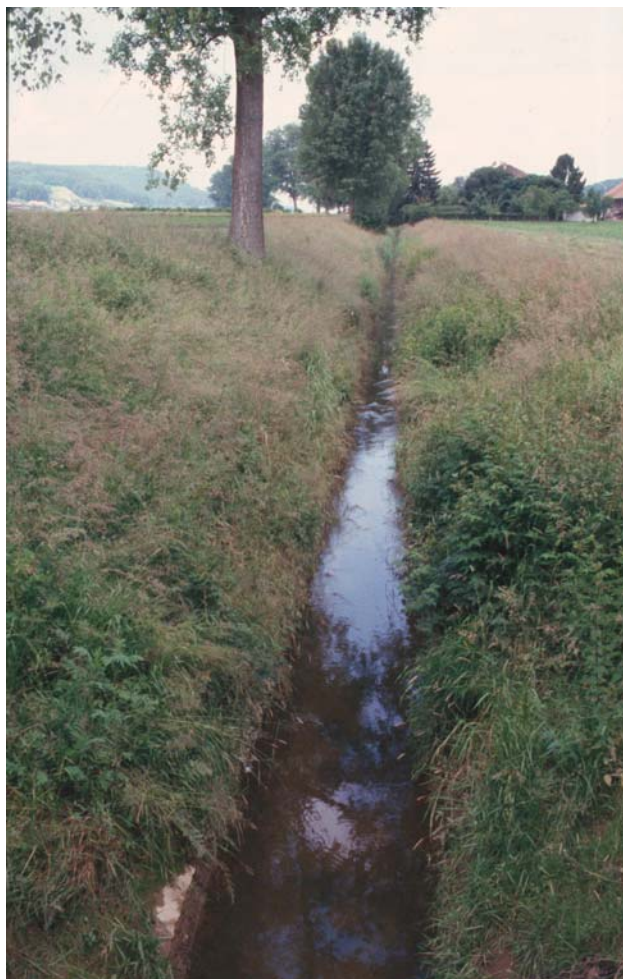
Der Oberlauf der Urtenen (Moospinte bis Kleiner Moossee) verläuft schnurgerade und hat nur vereinzelte Bäume. Die Betonhalbschalen-Sohle soll das Auflanden der Sohle und die Ausschwemmung der steilen Böschungen verhindern und einen einfachen Unterhalt gewährleisten.

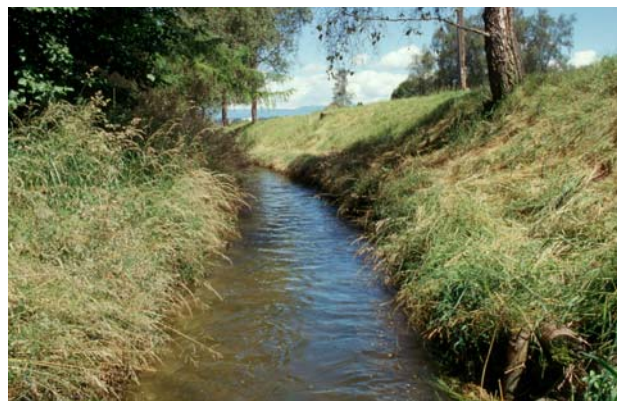
Von Urtenen bis Holzmühle sind Teile der Sohle und des Ufers gepflästert. Die überhängenden Gräser bilden meistens die einzigen Unterstände für Gewässerlebewesen.

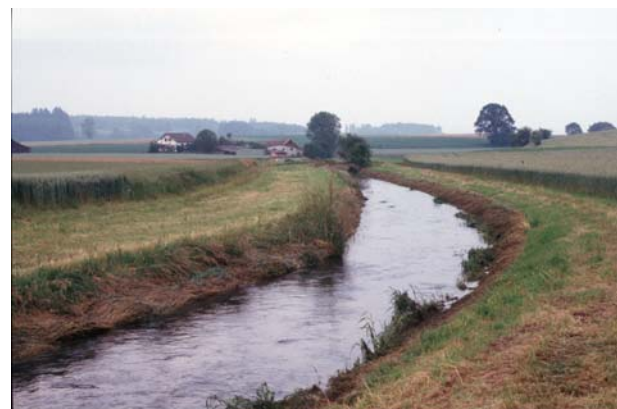
Unterhalb der ARA Holzmühle verläuft die Urtenen grösstenteils offen ohne höhere Vegetation. Die Böschungen sind auf weite Strecken mit Brettern und Längshölzern verbaut. Die Ufervegetation wird mit Mäher und Schlegel gemäht

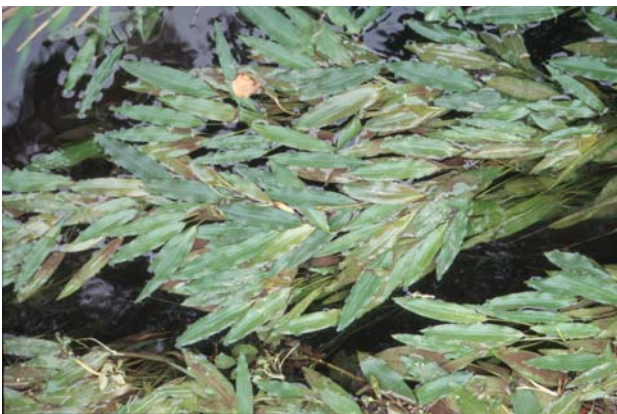
Das flutende Laichkraut (*Potamogeton nodosus*) ist die in der Urtenen am weitesten verbreitete Wasserpflanzenart. Sie bildet zuerst durchscheinende Unterwasserblätter und erst später dann die typischen ledrigen Schwimmblätter aus.

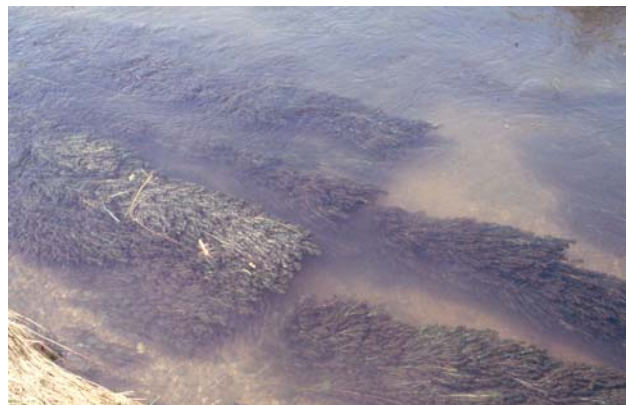
Das ährige Tausendblatt (*Myriophyllum spicatum*) bildet sehr dichte Bestände unterhalb der ARA Holzühle, die einen grossen Teil des Abflussquerschnitts einnehmen können.

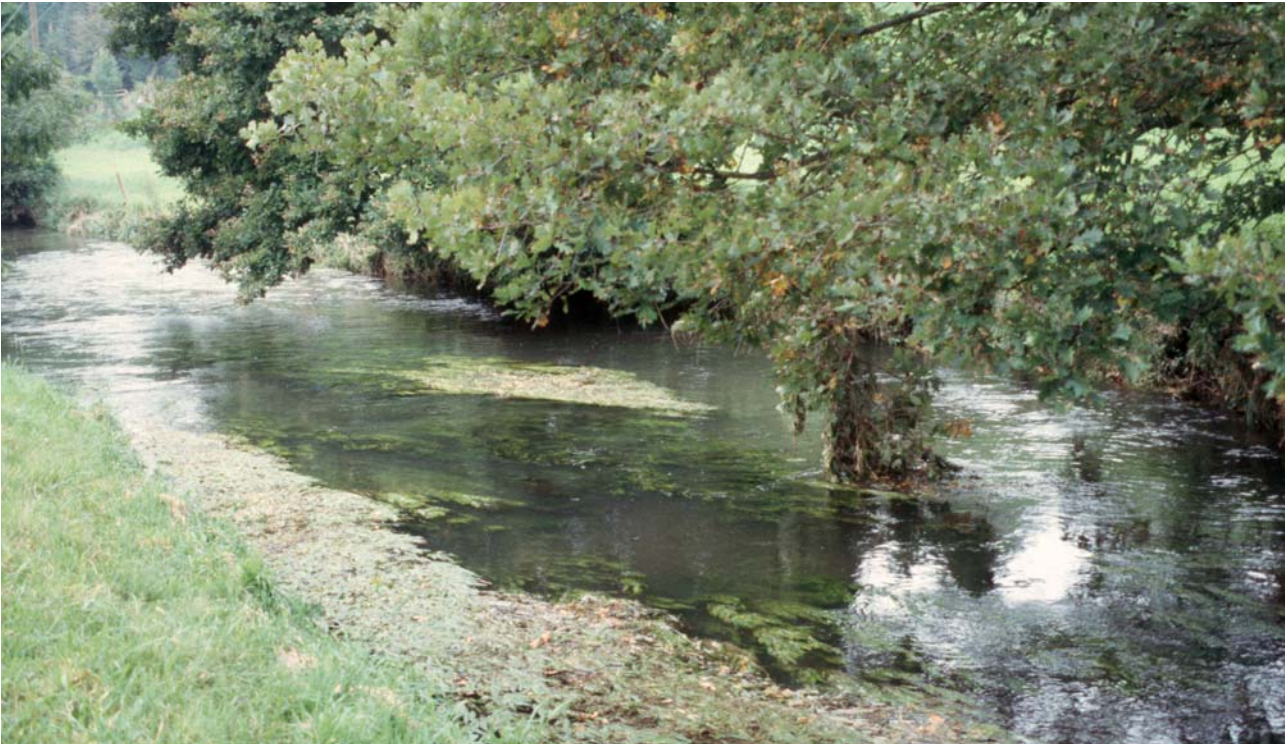
Ein kurzer Abschnitt im Bereich Schalunen-Holzhüser zeigt günstige Verhältnisse im Sohlenbereich: die Wasserpflanzen umfassen ganz verschiedene Arten und strukturieren die Sohle in tiefe Strömungsrinnen, flachere Wasserpflanzenhorste mit Auflandungen sowie Stillwasserbereiche. Die Uferstruktur ist aber noch deutlich zu wenig mit der Umgebung verzahnt, der Übergang ist zu abrupt, Flachwasser-Übergänge fehlen. Durch die Bäume direkt am Wasser entstehen recht günstige Unterstände.

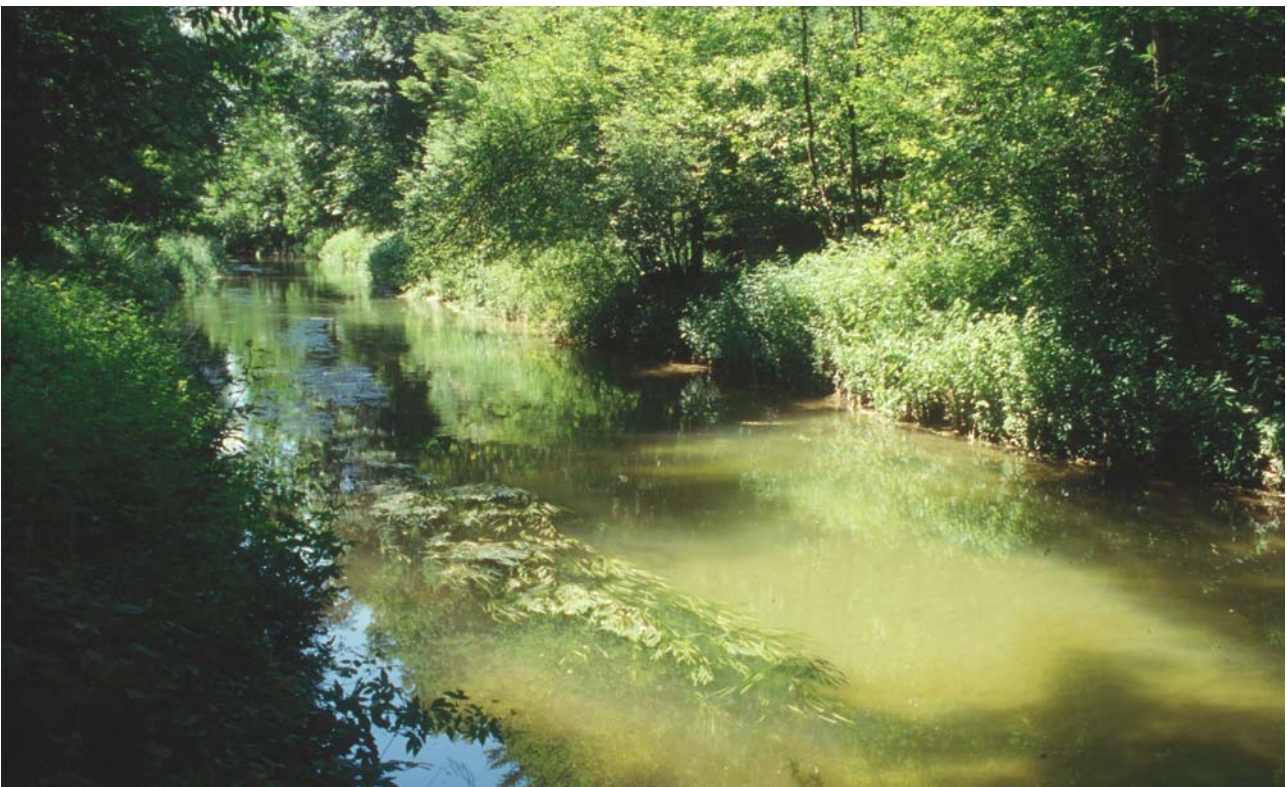
Im Urtenensumpf zwischen Schalunen und der Mündung in die Emme fliesst die Urtenen im Auwald der Emme und zeigt eine recht vielfältige Struktur. Allerdings bewirkt die Aufstauung durch das EW Hagerhüsli eine deutliche Reduktion der Fliessgeschwindigkeit. Die Wasserpflanzenbesiedlung ist wegen der Beschattung nur sehr locker.

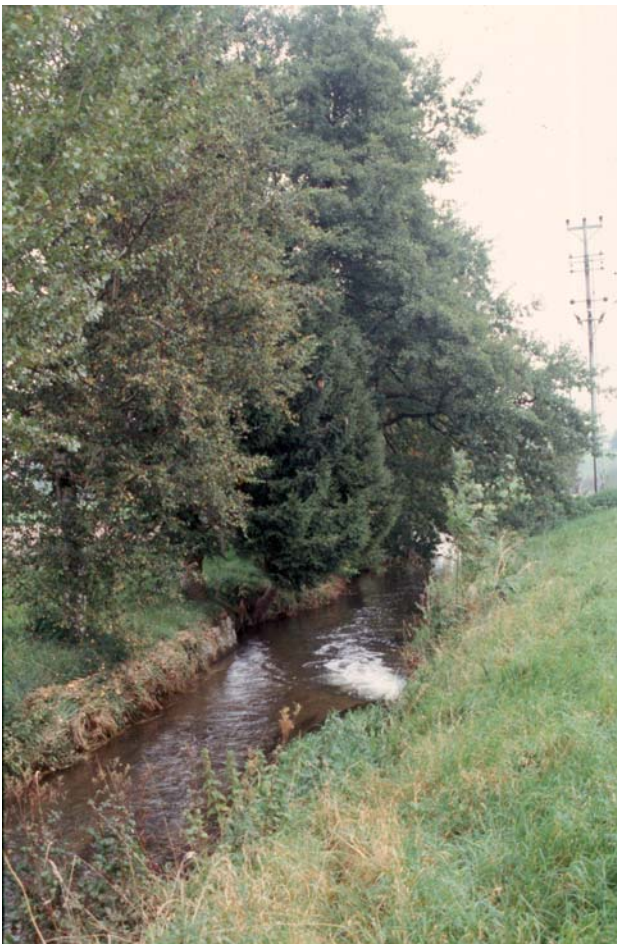
Urtenenstrecke im Bereich der ARA-Einleitung.

Nach einer kleinen Kurve ist folgt eine lange gerade Strecke. Die Bestockung (nur Nordufer, meist standortfremde Arten) wird immer lockerer und beschattet das Gewässer kaum mehr. Der Wasserpflanzenbewuchs ist sehr dicht und besteht fast vollständig aus Tausendblatt. Die Ufer sind zum grossen Teil mit Längshölzern und Brettern verbaut. Die Strömung ist im Längsverlauf nicht ganz gleichmässig.

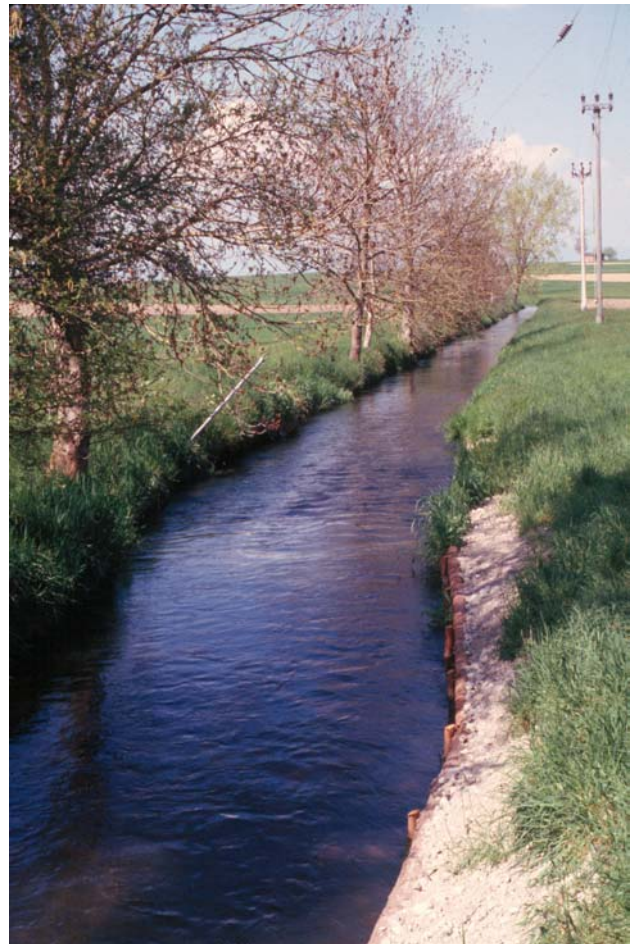
Urtenenstrecke etwa 100 m unterhalb der ARA-Einleitung.
